**Nejčastější poruchy a chyby realizace zateplení**

**ROMAN STUDENÝ**

Expert v oblasti zateplování staveb

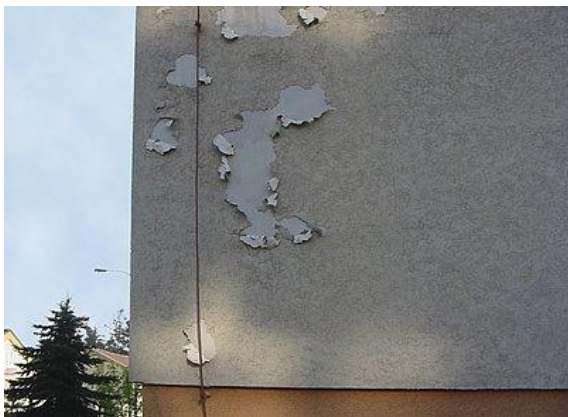
Částečně odloupaná omítka na zateplení ETICS

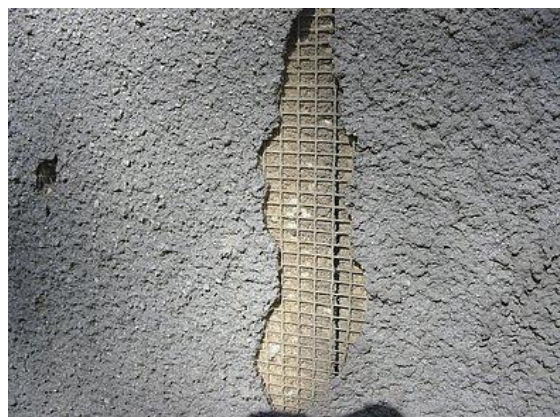
Odtrhávání desek od podkladu a poškození vnějšího souvrství

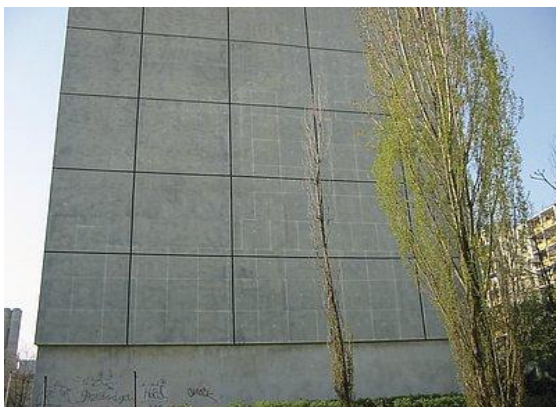
Projevy termomodifúze vinou špatného pokládání desek

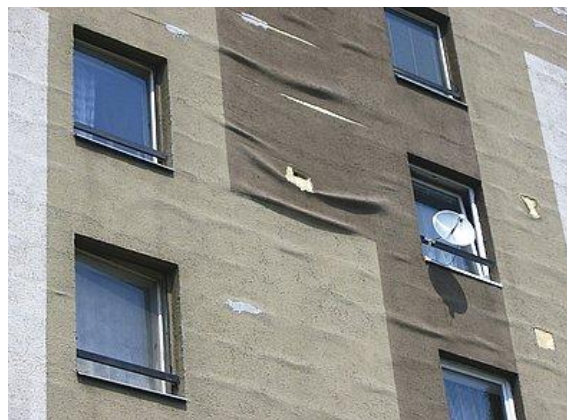
ETICS – separace vnějšího souvrství

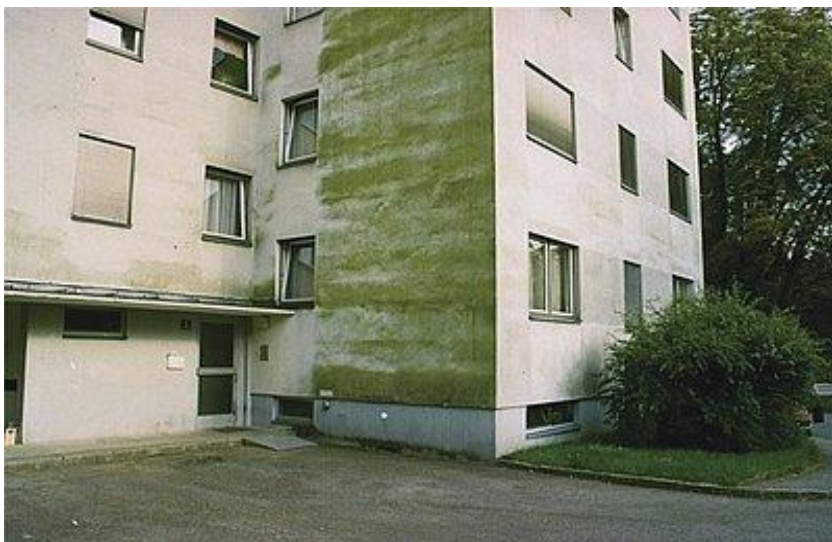
Plísň na fasádě (vznikají na severních a severovýchodních stranách,  
často se objevují na dřívě používaných Akrylátových omítkách

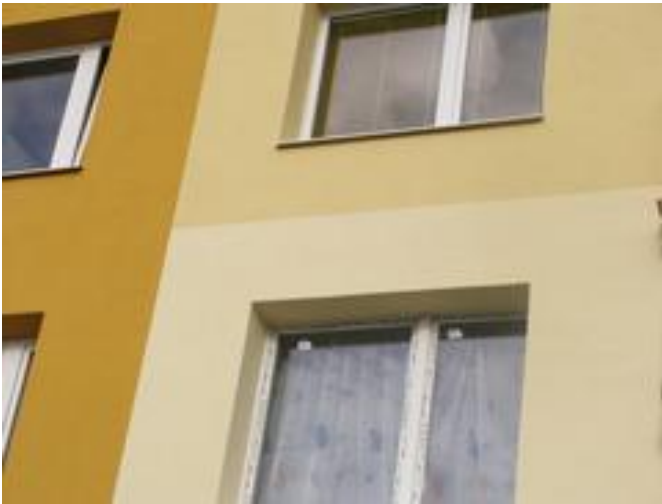
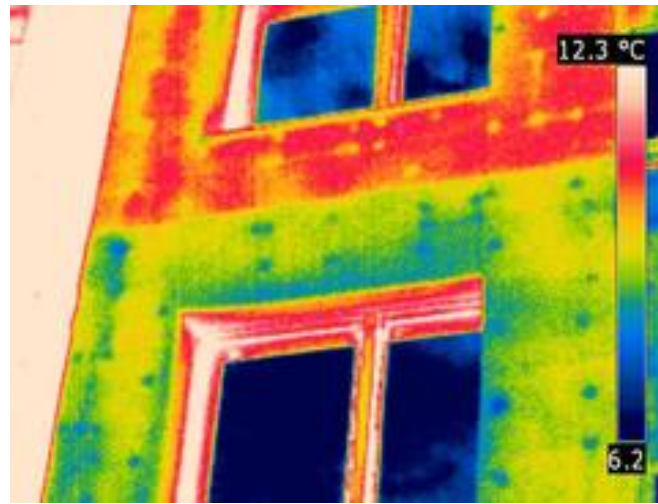
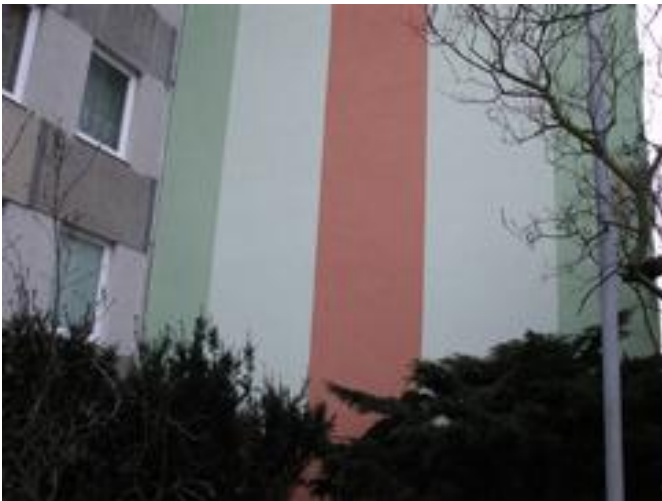
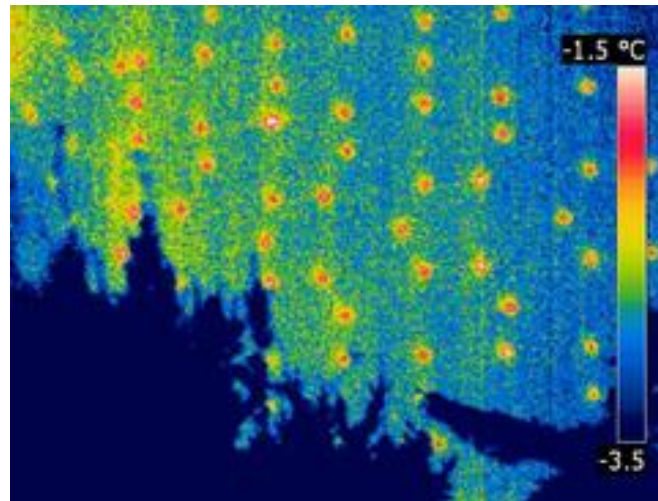
## Tepelné mosty přes talířové hmoždinky a jejich prokreslování na fasádě

K systematickým tepelným mostům patří i každá hmoždinka procházející skrz tepelný izolant. Význam tohoto tepelného mostu stoupá ze třech důvodů.

Intenzita tepelného toku v místě tepelného mostu je potom dána nejen typem hmoždinky a tloušťkou tepelného izolantu (i když, jak již bylo řešeno, tento vliv je minimální), ale také hloubkou ukotvení do podkladu a samozřejmě i konstrukcí, do které je hmoždinka kotvena.

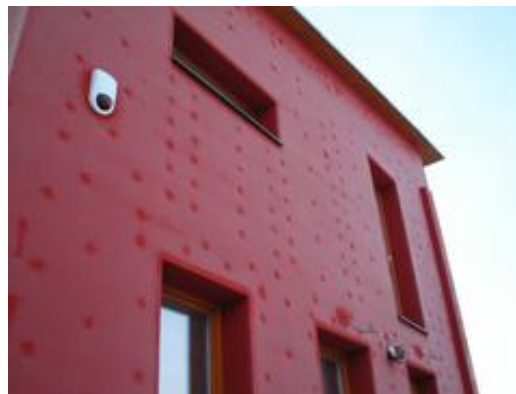
Rozdílná kondenzace vodní páry na hmoždince a mimo ni, důsledek nepoužití zafrézování a zátky

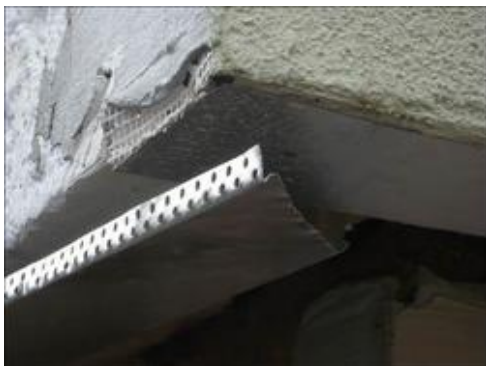
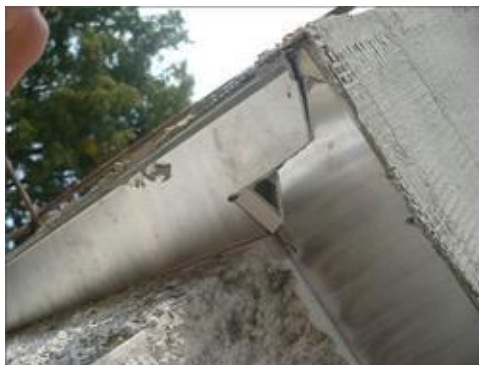
Chybné napojení zakládací lišty

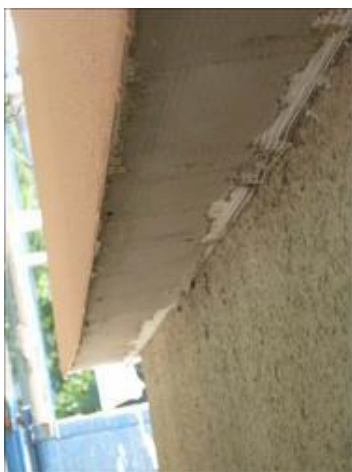
Pokus o variantní založení ETICS bez zakládací lišty, z hlediska provedení chybné

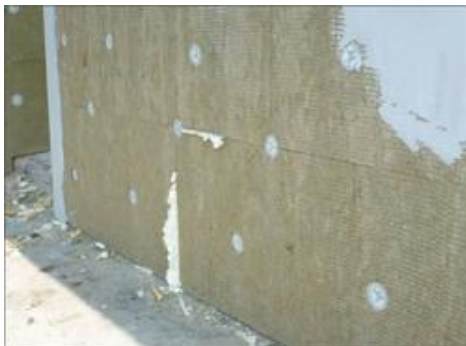
Zateplení soklu u terasy deskami z minerálních vláken nevhodné z důvodu vyššího vlhkostního namáhání

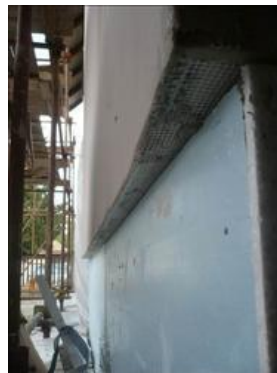
Použití nevhodné hladké desky z extrudovaného polystyrenu pro zateplení soklové části stěny

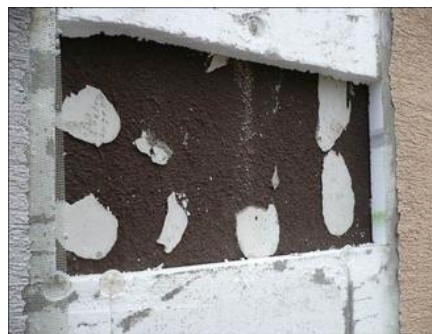
Chybné lepení desek tzv. na buchtu

Chybné je lepení tzv. na buchtu, které kromě výše zmíněných poruch může podporovat i šíření případného požáru nebo proudění vzduchu mezi zateplovacím systémem a zateplovanou stěnou.

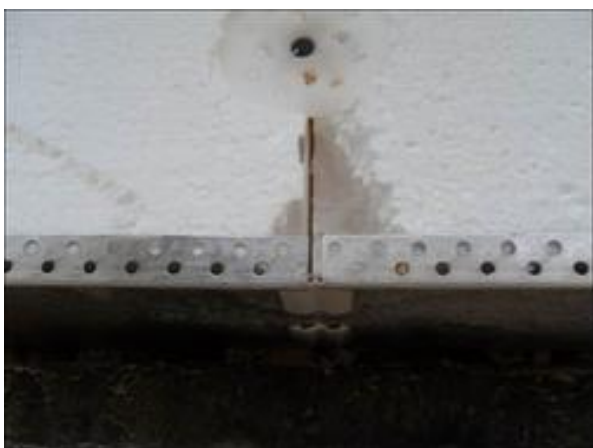
Chybné umístění spáry desek tepelné izolace do spáry zakládací lišty

Spára mezi deskami tepelné izolace nesmí být umístěna do spáry zakládací lišty. Pak se prakticky nelze – i při jinak dokonalém provedení základní vrstvy v tomto detailu – vyhnout prasklinám v místě spár. Problematické místo je na snímku dokončeného ETICS; zde navíc k problému mohla přispět absence spojek zakládací lišty.

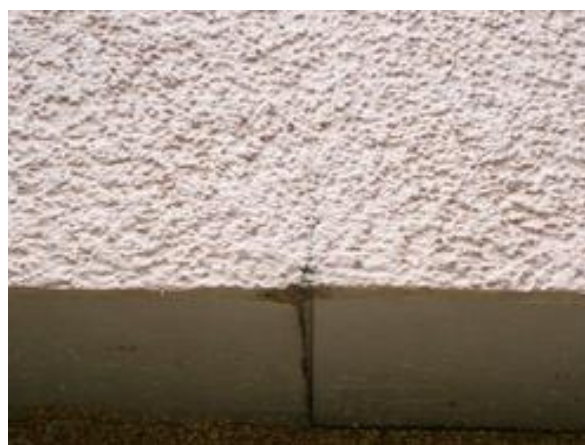
Trhlina v místě spáry desek a zakládací lišty

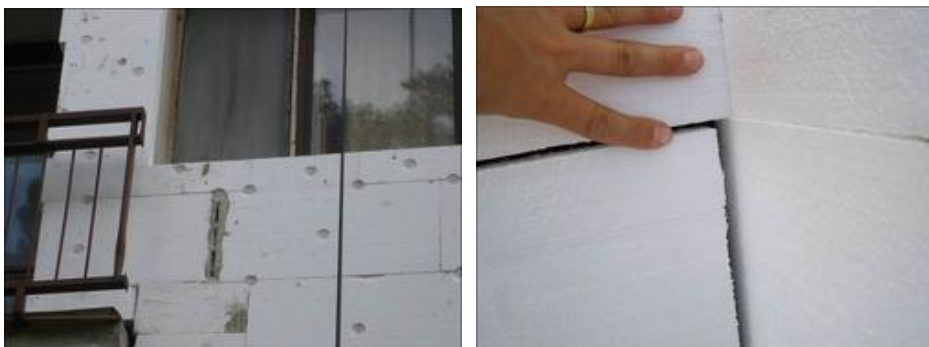
### Chybné lepení desek s mezerami mezi deskami

Desky tepelné izolace se lepí na vazbu, a to se vzájemným posunutím minimálně 150 mm. Na snímcích jsou desky chybně kladeny s mezerami mezi sebou. Desky je třeba lepit bez mezer. Mezery jsou tepelnými mosty v ETICS. Způsobují i zvýšený difuzní tok vodní páry, což se může projevit propisováním spár.

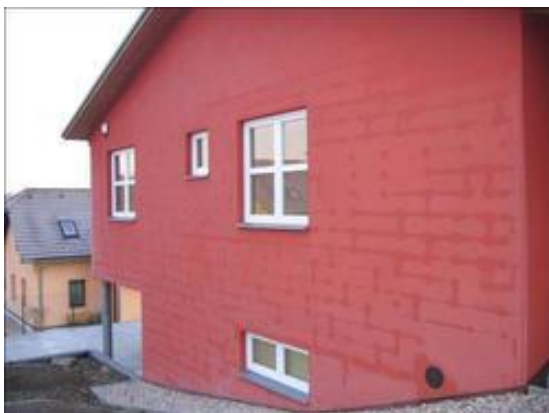
Mezery mezi deskami tepelné izolace projevující se na dokončené fasádě

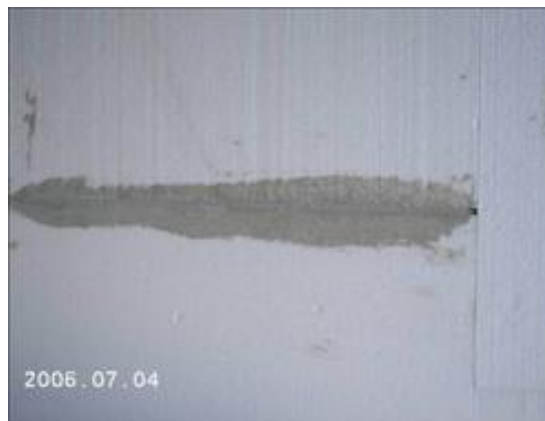
Nepřípustná výplň mezery mezi deskami tepelné izolace lepicí hmotou

Je chyba případné mezery vyplňovat lepicí hmotou. Výjimečně lze úzké mezery v pěnovém polystyrenu vyplnit nízkoexpanzní polyuretanovou pěnou. Větší mezery by se po nalepení tepelné izolace neměly vyskytovat. Pokud se vyskytují, je výjimečně možné vyplnit je vtlačení přířezu tepelné izolace.

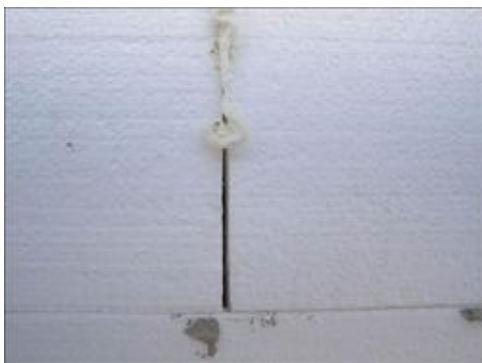
### Pokus o vypěnění mezery mezi deskami tepelné izolace

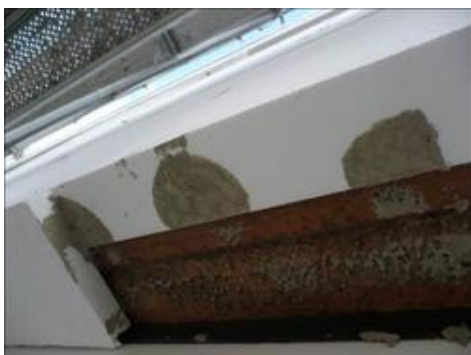
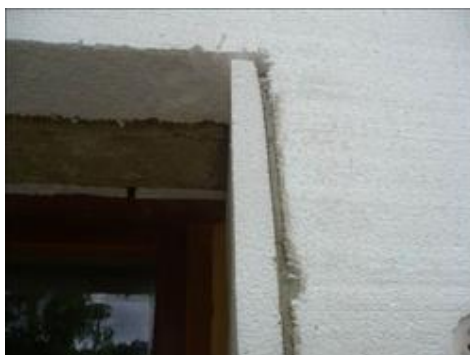
### Nepřípustné nanesení lepicí hmoty do spár desek tepelné izolace při zateplování ostění

Je nepřípustné desky tepelné izolace vzájemně lepit mezi sebou. Tepelněizolační desku z plochy fasády se doporučuje klást s přesahem do plochy otvoru o více než tloušťku budoucího zateplení ostění a nadpraží. Až teprve takto vzniklý prostor v ostění a nadpraží se doplní tepelněizolační deskou rozměrově upravenou pro tento detail. Podle této tepelné izolace se zařizne a zabrousí přesahující tepelná izolace z plochy.

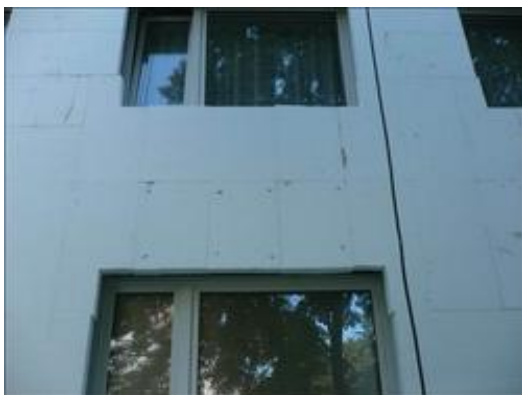
Nepřípustné kladení desek s průběžnými svislými spárami

Na výše uvedených snímcích jsou shrnuty závažné vady, o kterých již byla řeč výše – průběžné svislé spáry, lepení tzv. na buchtu, podkládání desek přířezy (snaha tímto způsobem vyrovnat nerovnosti podkladu), vyplnění mezer mezi deskami tepelné izolace lepicí hmotou. Desky tepelné izolace nesmí být kladeny tak, aby spáry mezi deskami tepelné izolace, ať už vodorovné nebo svislé, končily v rohu ostění, nadpraží nebo parapetu.

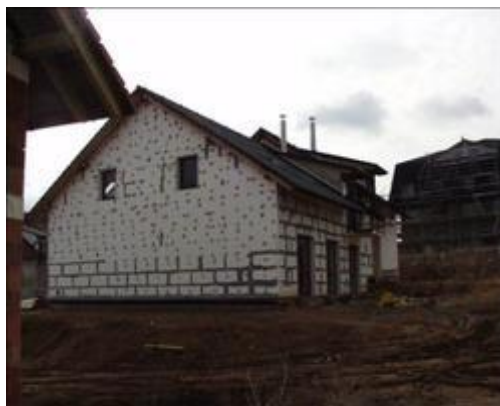
Nepřípustné lepení desek tzv. na buchtu

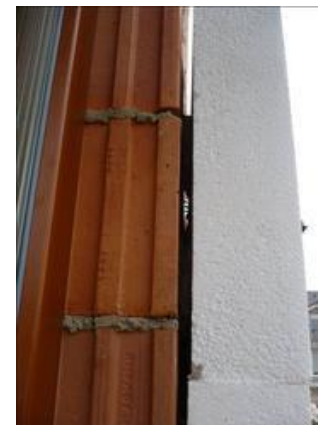
Nepřípustná výplň mezery mezi deskami tepelné izolace lepicí hmotou

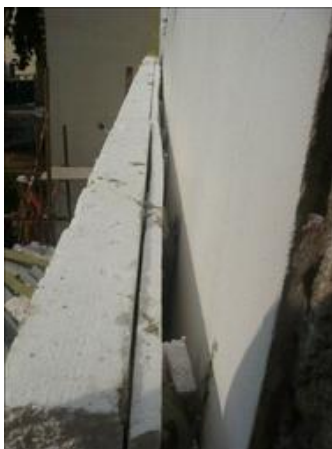
Nepřípustné podkládání desek tepelné izolace

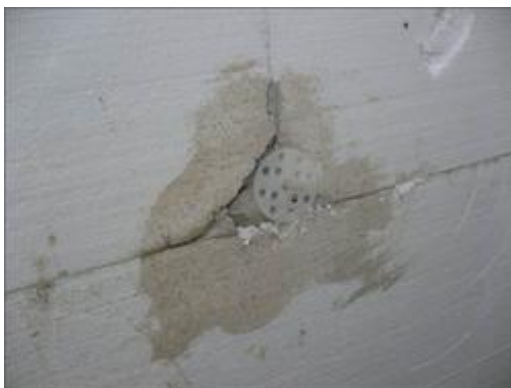
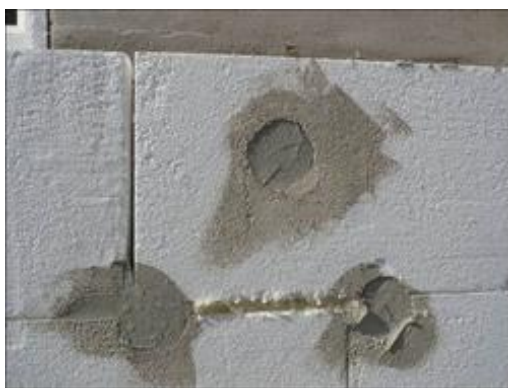
Chybné umístění kotev, nedostatečná kvalita lepení a kotvení

Desky se kotví obvykle po 1 až 3 dnech po nalepení desek, a to v rozích, ve spárách desek a v ploše desek. Minimálně se používá 6 ks kotevních prvků/m<sup>2</sup>, to je při rozměru desky 1 x 0,5 m kotevní prvek v každém T spoji desek a jedna kotva v ploše desky. V každém případě se kotví tam, kde je na rubu desky lepicí hmota. Používají se plastové hmoždinky, pro desky tepelné izolace z pěnového polystyrenu obvykle s plastovým popř. s kovovým trnem, pro desky z minerálních vláken s kovovým trnem (z důvodu vyšší objemové hmotnosti desek a z důvodu požadavku na požární bezpečnost).

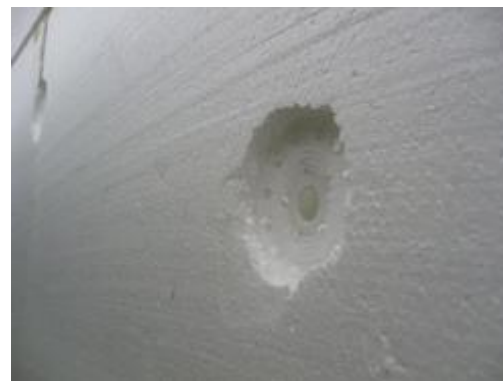
Nedostatečná kvalita kotvení – talíř kotevního prvku zatlačený do tepelné izolace

Talíře kotevních prostředků nesmí být příliš zamáčknuté do tepelné izolace a desky tak poškozovat a nesmí z povrchu ani vylézat. V obou případech to může způsobit viditelnost kotev v dokončené fasádě.

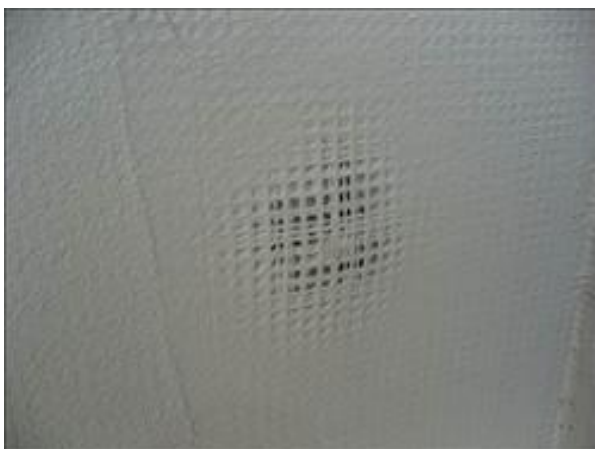
Nedostatečně zatlučený trn kotevního prvku, přes který nelze provádět základní vrstvu

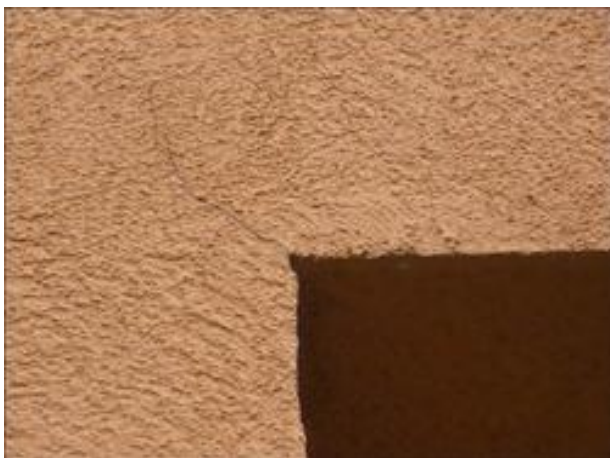
Trhlina v rohu okenního otvoru – důsledek chybného nebo chybějícího diagonálního vyztužení

Před prováděním základní vrstvy se osazují ukončovací a rohové prvky a zesilovací přířezy skleněné síťoviny. Vše se vtlačuje do předem nanesené stěrkové hmoty. Skleněná síťovina v ploše se pak zatlačuje do předem nanesené stěrky. Skleněná síťovina se pokládá s předepsanými přesahy, min. 100 mm. Hladítkem se vložená skleněná síťovina zatlačuje do stěrkové hmoty, která prostoupí oky tkaniny. Následně se zahlujuje a podle potřeby se zatírá další vrstvou stěrkové hmoty. Obvyklá tloušťka základní vrstvy je 2 až 6 mm, optimální tloušťka je 3 až 4 mm. Při riziku zvýšeného mechanického namáhání fasády je možné provést základní vrstvu se dvěma vrstvami skleněné síťoviny nebo s jednou vrstvou tzv. pancéřové skleněné síťoviny. Pokud se skleněná síťovina dává ve dvou vrstvách, dává se bez přesahů. Druhá vrstva se vůči první ovšem pokládá na vazbu.

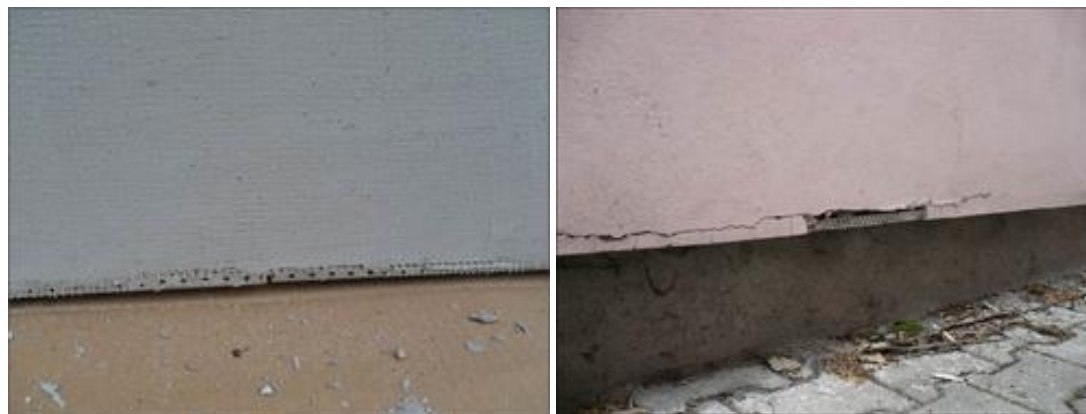
Základní vrstva není přetažena přes zakládací lištu a její důsledek

Základní vrstva včetně skleněné síťoviny musí být přetažena přes zakládací lištu. Pokud v tomto místě není základní vrstvy spojitá, i zde se velice pravděpodobně začnou projevovat trhliny.

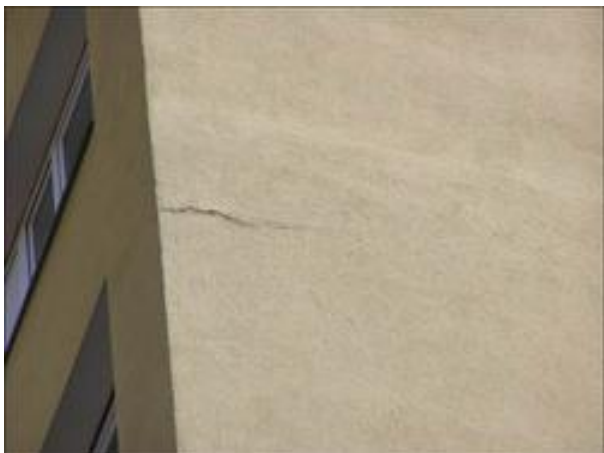
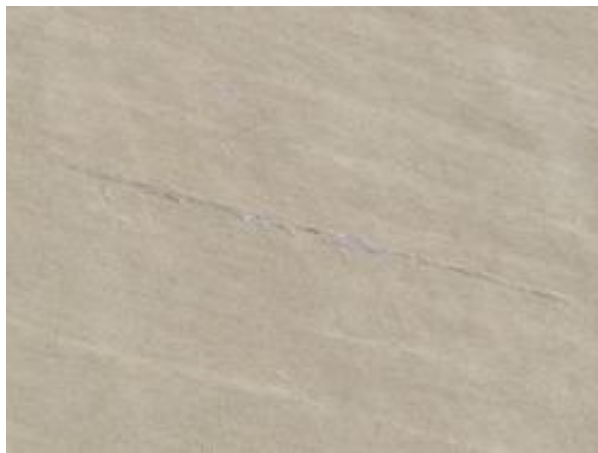
Trhlina v místě změny materiálu tepelné izolace

Velice důležité je provést speciální vyztužení i v místě, kde se mění materiál tepelné izolace (obrázky 37 a 38), což je obvykle na hranici požární výšky 22,5 m.

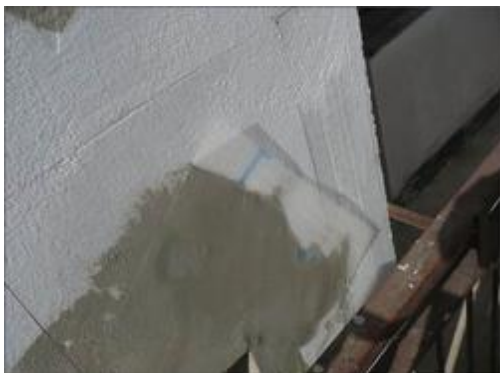
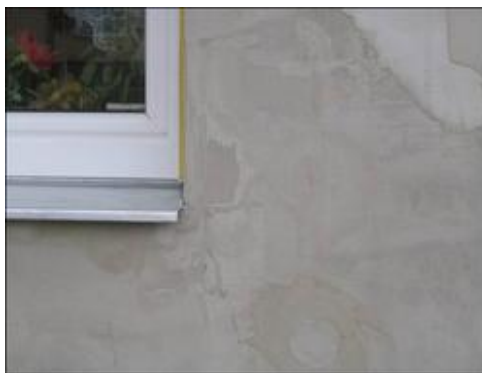
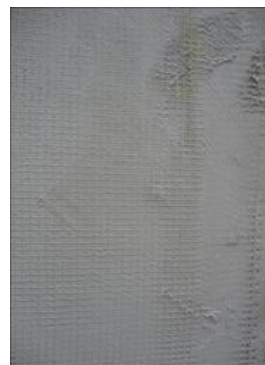
Nepřípustné zatírání skleněné síťoviny bez předchozího nanesení vrstvy stěrkové hmoty a její následné poškození

I v detailech platí, že výztužná skleněná síťovina se natahuje do již nanesené stěrkové hmoty. Výztužná skleněná síťovina nesmí být po dokončení základní vrstvy viditelná.

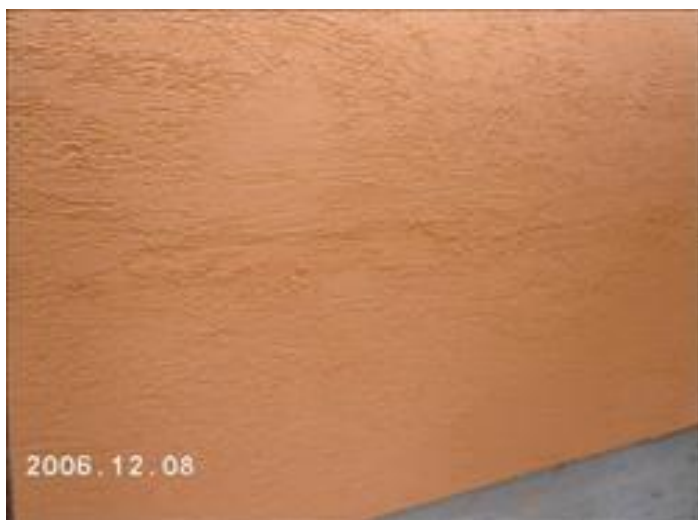
Nesprávně provedená rýhový struktura

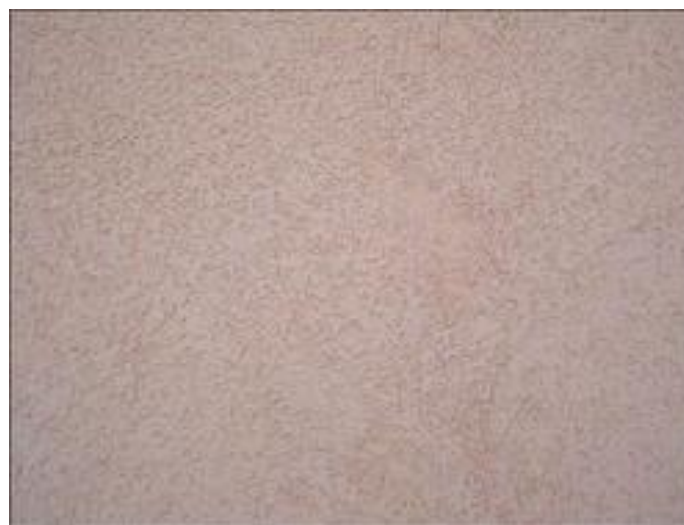
Nesprávně provedená zrnitá struktura

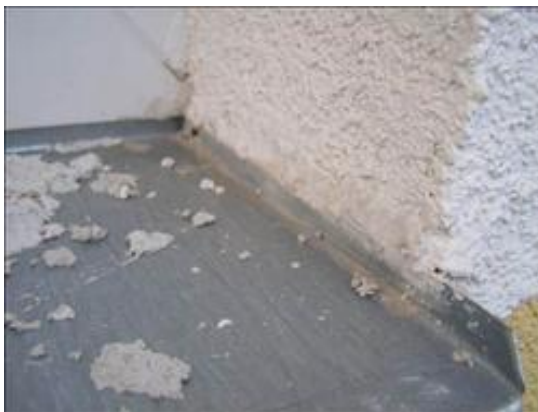
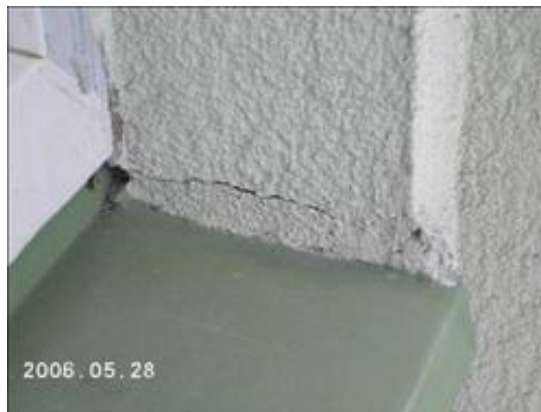
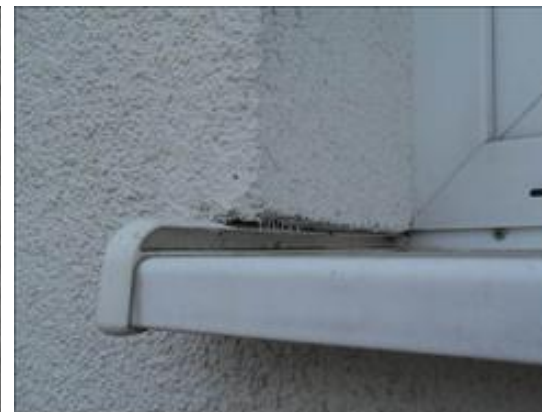
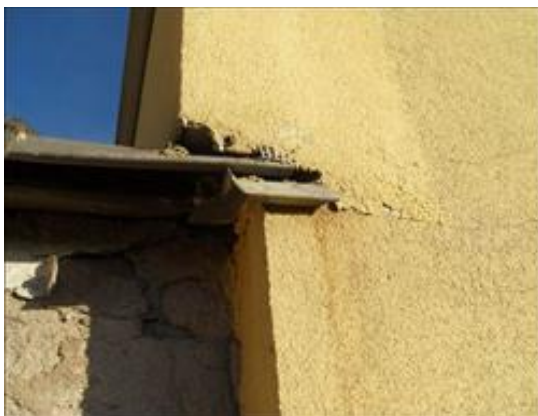
Chybné ukončení oplechování parapetu v ostěni

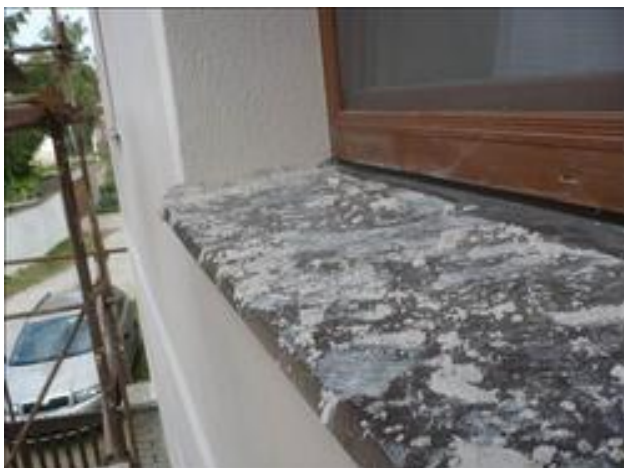
Zničené oplechování parapetu

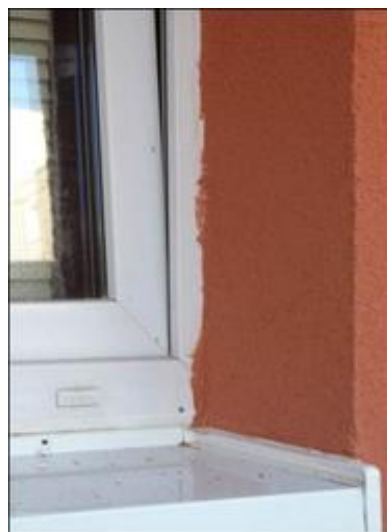
Nesprávné opracování omítky kolem rámu bez použití začíšťovacích lišt
