# **SPRÁVNÉ ZATEPLENÍ FASÁD**

**Příklady poškození zateplovacích  
systémů z důvodu špatné montáže a  
nedodržení předepsaných postupů**

**ROMAN STUDENÝ**

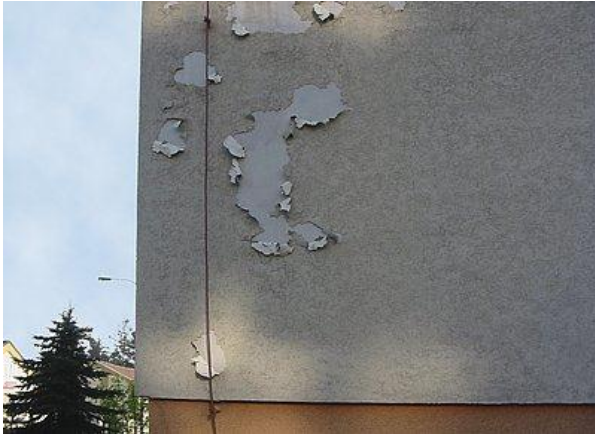
Částečně odloupaná omítka na zateplení ETICS

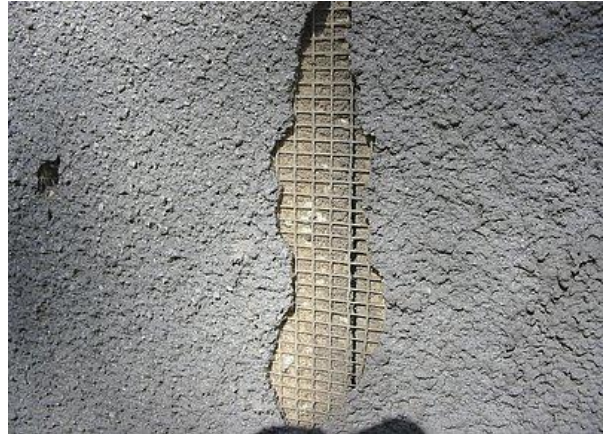
Odtrhávání desek od podkladu a poškození vnějšího souvrství

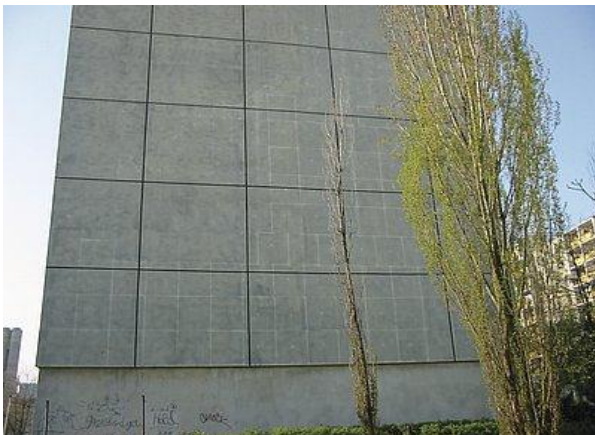
Projevy termodifúze vinou špatného pokládání desek

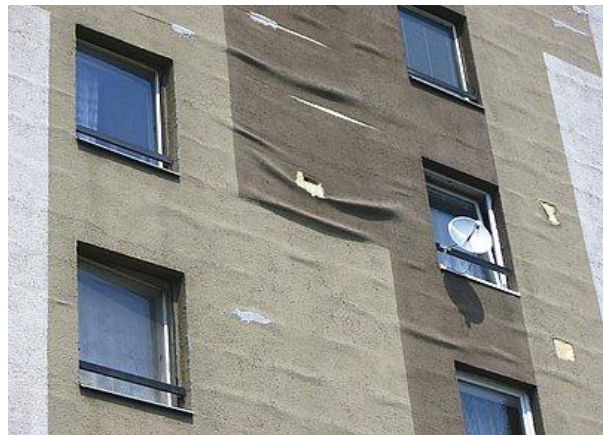
ETICS – separace vnějšího souvrství

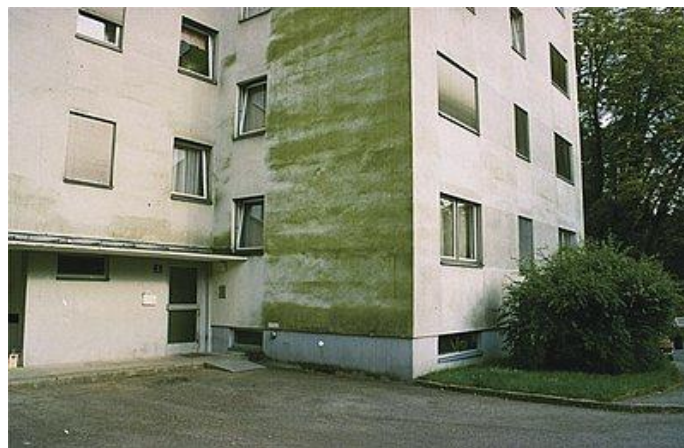
Plísně na fasádě (vznikají na severních a severovýchodních stranách, často se objevují na dříve používaných Akrylátových omítkách)

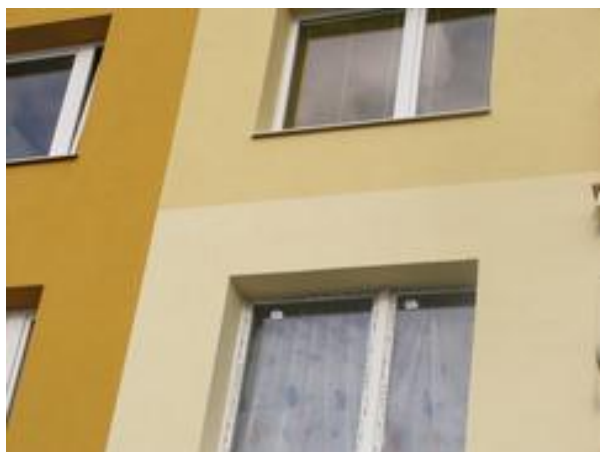
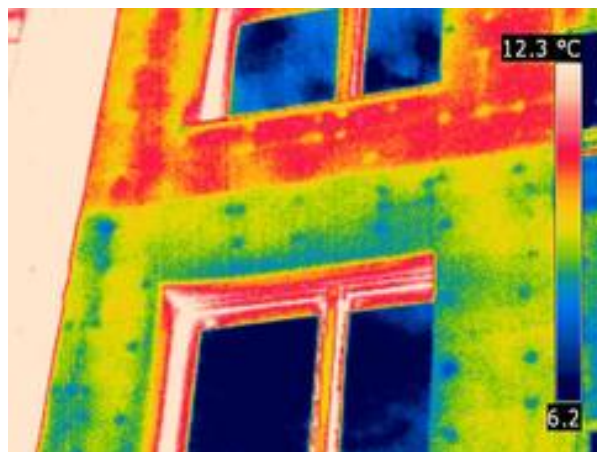
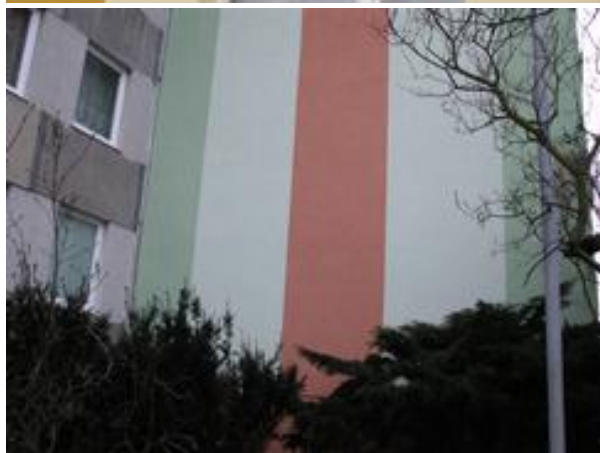
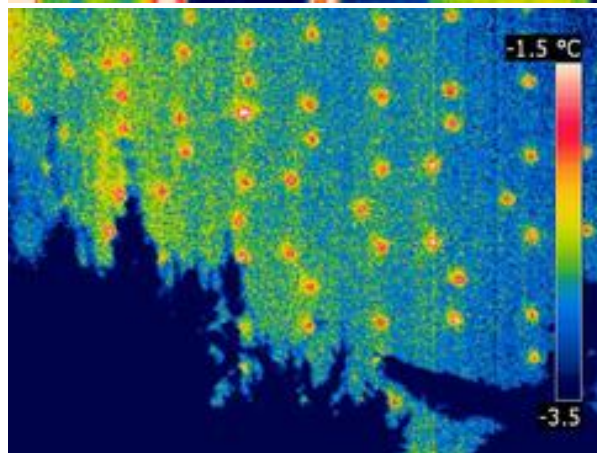
K systematickým tepelným mostům patří i každá hmoždinka procházející skrz tepelný izolant. Význam tohoto tepelného mostu stoupá ze třech důvodů.

Intenzita tepelného toku v místě tepelného mostu je potom dána nejen typem hmoždinky a tloušťkou tepelného izolantu (i když, jak již bylo řešeno, tento vliv je minimální), ale také hloubkou ukotvení do podkladu a samozřejmě i konstrukcí, do které je hmoždinka kotvena.

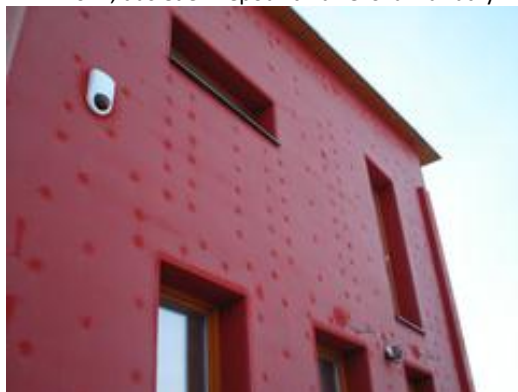
Rozdílná kondenzace vodní páry na hmoždince a mimo ni, důsledek nepoužití zafrézování a zátky

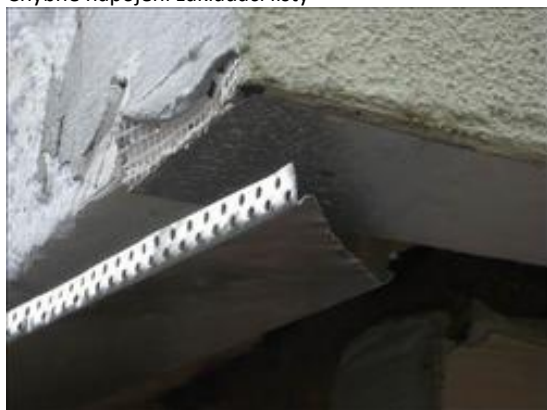
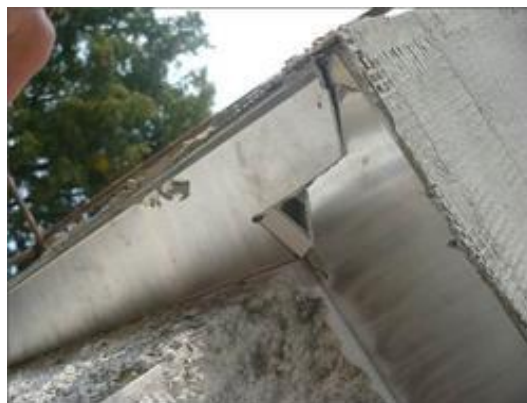
Chybné napojení základací lišty

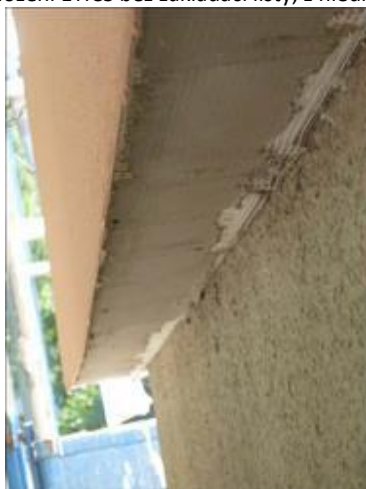
Pokus o variantní založení ETICS bez základací lišty, z hlediska provedení chybné

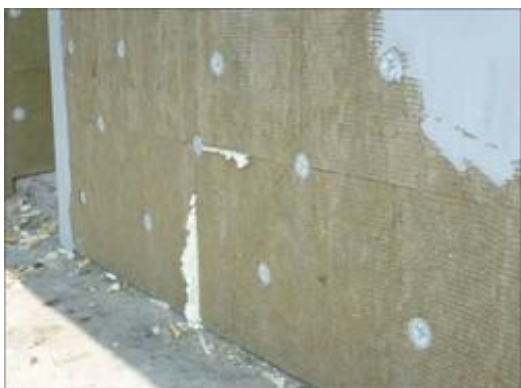
Zateplení soklu u terasy deskami z minerálních vláken nevhodné z důvodu vyššího vlhkostního namáhání

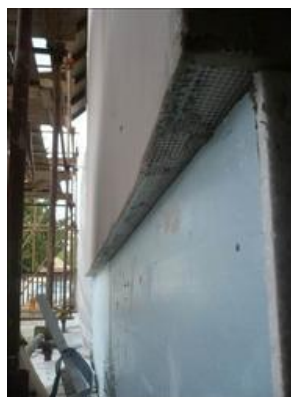
Použití nevhodné hladké desky z extrudovaného polystyrenu pro zateplení soklové části stěny

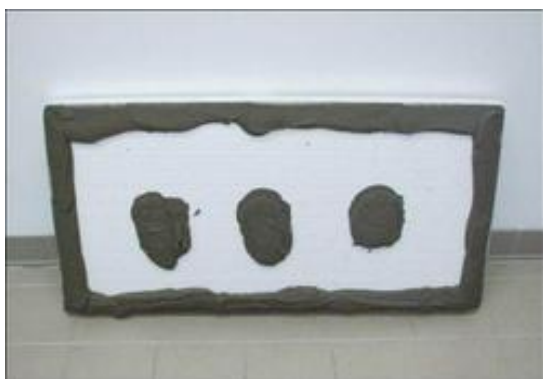
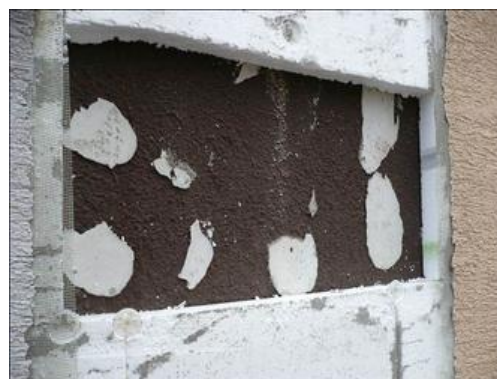
Chybné lepení desek tzv. na buchty

Chybné je lepení tzv. na buchty, které kromě výše zmíněných poruch může podporovat i šíření případného požáru nebo proudění vzduchu mezi zateplovacím systémem a zateplovanou stěnou.

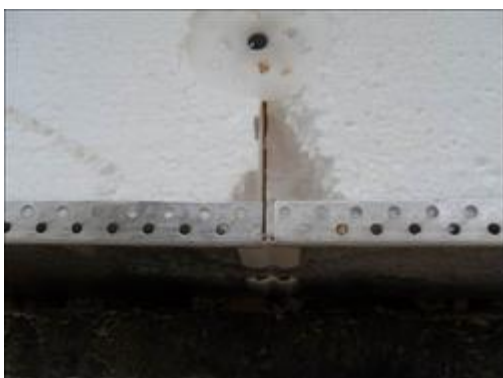
Chybné umístění spáry desek tepelné izolace do spáry zakládací lišty

Spára mezi deskami tepelné izolace nesmí být umístěna do spáry zakládací lišty. Pak se prakticky nelze – i při jinak dokonalém provedení základní vrstvy v tomto detailu – vyhnout prasklinám v místě spár. Problematické místo je na snímku dokončeného ETICS; zde navíc k problému mohla přispět absence spojek zakládací lišty.

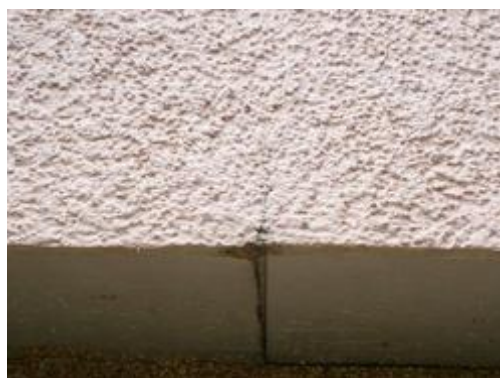
Trhlina v místě spáry desek a zakládací lišty

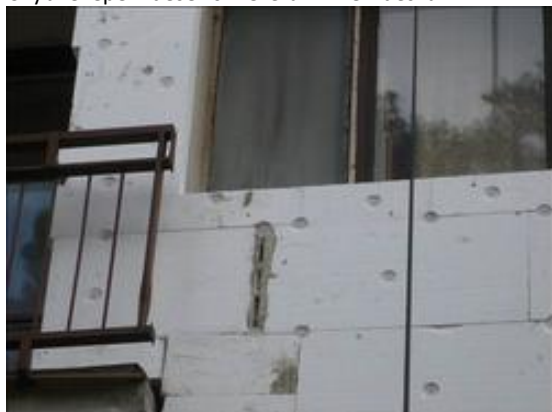
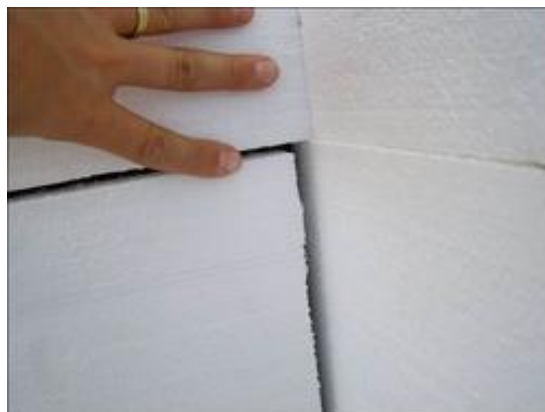
Chybné lepení desek s mezerami mezi deskami

Desky tepelné izolace se lepí na vazbu, a to se vzájemným posunutím minimálně 150 mm. Na snímcích jsou desky chybně kladeny s mezerami mezi sebou. Desky je třeba lepit bez mezer. Mezery jsou tepelnými mosty v ETICS. Způsobují i zvýšený difuzní tok vodní páry, což se může projevit propisováním spár.

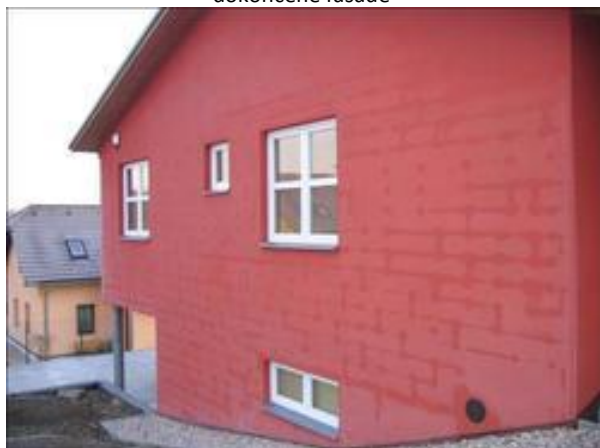
Mezery mezi deskami tepelné izolace projevující se na dokončené fasádě

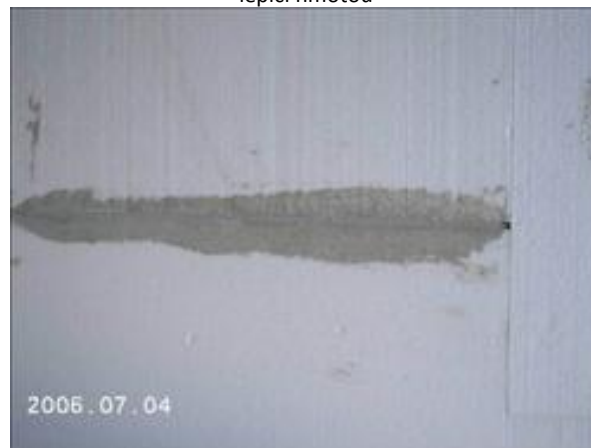
Nepřípustná výplň mezery mezi deskami tepelné izolace lepicí hmotou

Je chyba případné mezery vyplňovat lepicí hmotou. Výjimečně lze úzké mezery v pěnovém polystyrenu vyplnit nízkoexpanzní polyuretanovou pěnou. Větší mezery by se po nalepení tepelné izolace neměly vyskytovat. Pokud se vyskytují, je výjimečně možné vyplnit je vtlačením přířezu tepelné izolace.

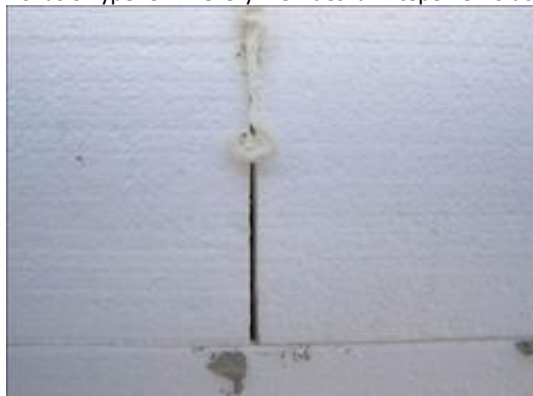
Pokus o vypěnění mezery mezi deskami tepelné izolace

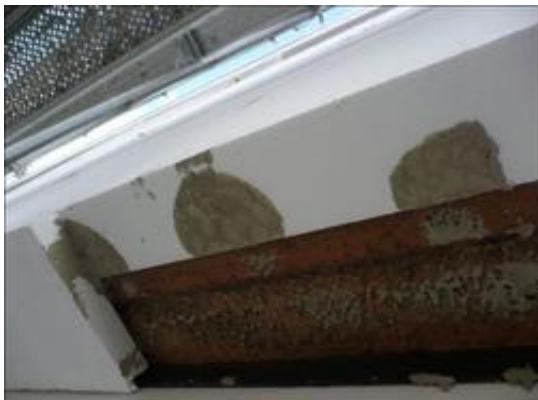
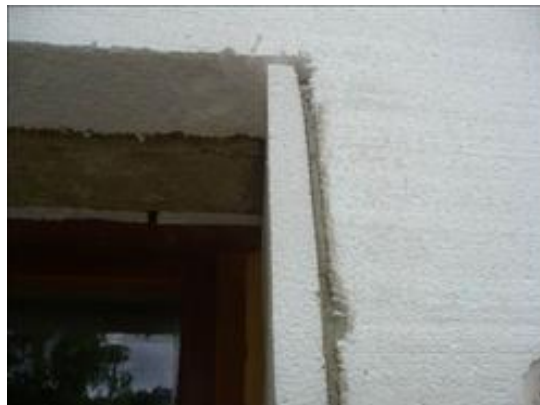
Nepřípustné nanesení lepicí hmoty do spár desek tepelné izolace při zateplování ostění

Je nepřípustné desky tepelné izolace vzájemně lepit mezi sebou. Tepelněizolační desku z plochy fasády se doporučuje klást s přesahem do plochy otvoru o více než tloušťku budoucího zateplení ostění a nadpraží. Až teprve takto vzniklý prostor v ostění a nadpraží se doplní tepelněizolační deskou rozměrově upravenou pro tento detail. Podle této tepelné izolace se zařízne a zabrousí přesahující tepelná izolace z plochy.

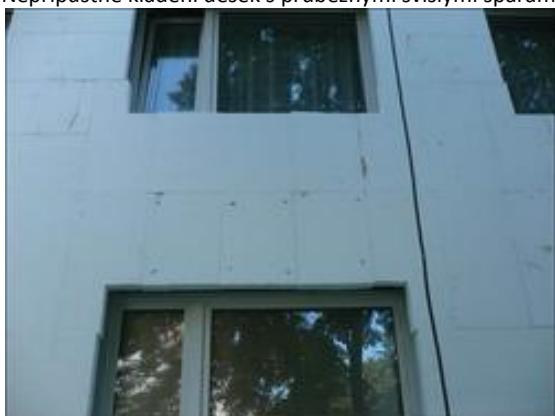
Nepřípustné kladení desek s průběžnými svislými spárami

Na výše uvedených snímcích jsou shrnuty závažné vady, o kterých již byla řeč výše – průběžné svislé spáry, lepení tzv. na buchty, podkládání desek přířezy (snaha tímto způsobem vyrovnat nerovnosti podkladu), vyplnění mezer mezi deskami tepelné izolace lepicí hmotou. Desky tepelné izolace nesmí

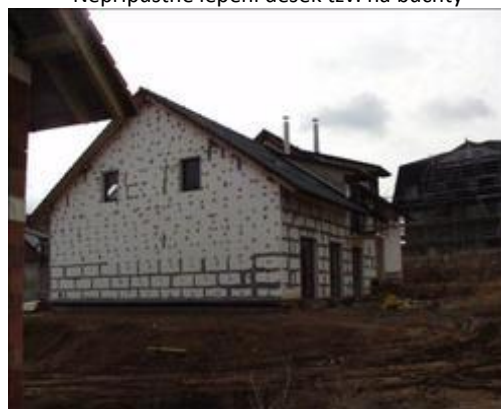
Nepřípustné lepení desek tzv. na buchty

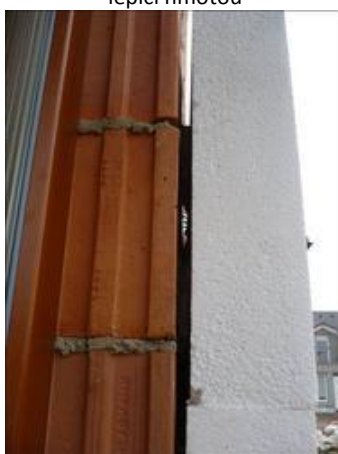
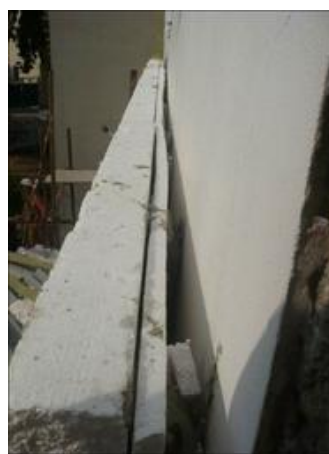
Nepřípustné podkládání desek tepelné izolace

být kladeny tak, aby spáry mezi deskami tepelné izolace, ať už vodorovné nebo svislé, končily v rohu ostění, nadpraží nebo parapetu.

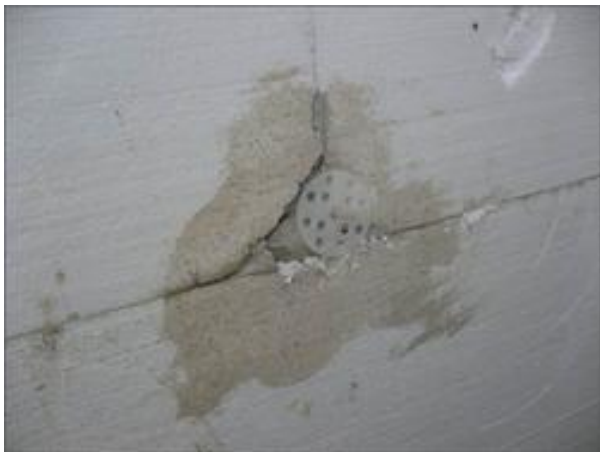
Chybné umístění kotev, nedostatečná kvalita lepení a kotvení

Desky se kotví obvykle po 1 až 3 dnech po nalepení desek, a to v rozích, ve spárách desek a v ploše desek. Minimálně se používá 6 ks kotevních prvků/m<sup>2</sup>, to je při rozměru desky 1 x 0,5 m kotevní prvek v každém T spoji desek a jedna kotva v ploše desky. V každém případě se kotví tam, kde je na rubu desky lepicí hmota. Používají se plastové hmoždinky, pro desky tepelné izolace z pěnového polystyrenu obvykle s plastovým popř. s kovovým trnem, pro desky z minerálních vláken s kovovým trnem (z důvodu vyšší objemové hmotnosti desek a z důvodu požadavku na požární bezpečnost).

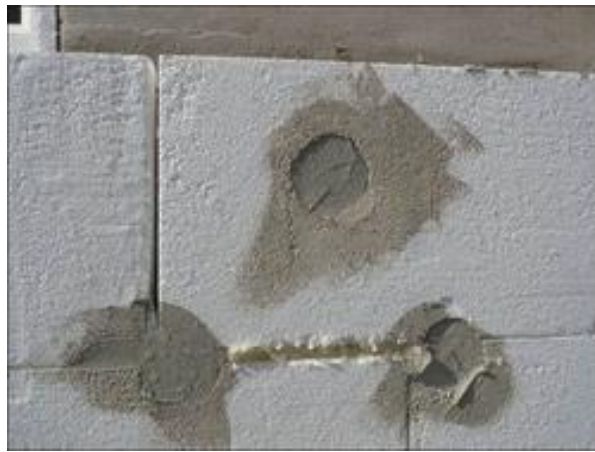
Nedostatečná kvalita kotvení – talíř kotevního prvku zatlačený do tepelné izolace

Talíře kotevních prostředků nesmí být příliš zamáčknuté do tepelné izolace a desky tak poškozovat a nesmí z povrchu ani vylézat. V obou případech to může způsobit viditelnost kotev v dokončené fasádě.

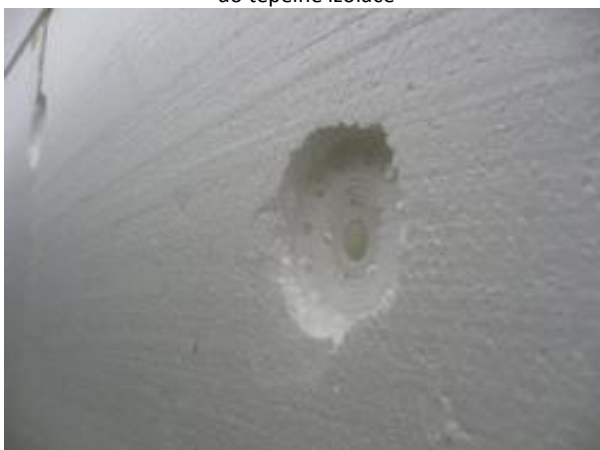
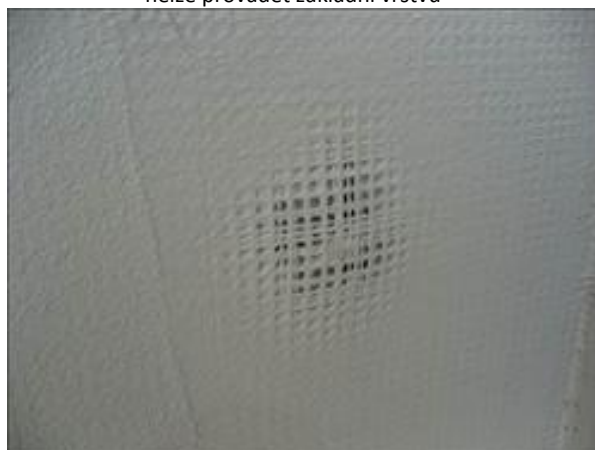
Nedostatečně zatlučený trn kotevního prvku, přes který nelze provádět základní vrstvu

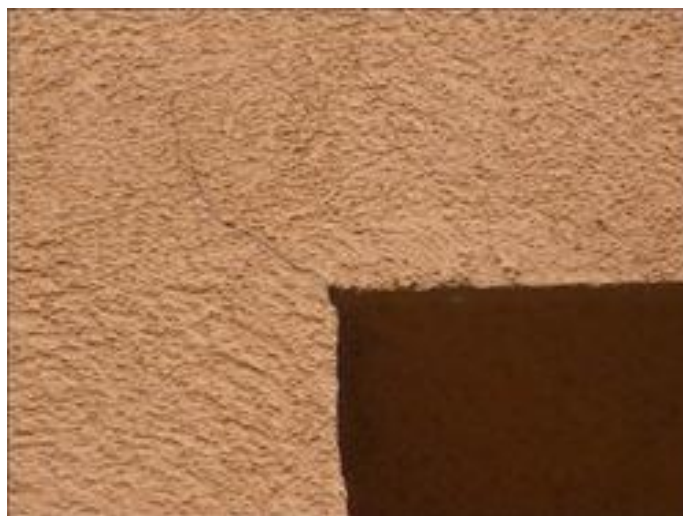
Trhlina v rohu okenního otvoru – důsledek chybného nebo chybějícího diagonálního vyztužení

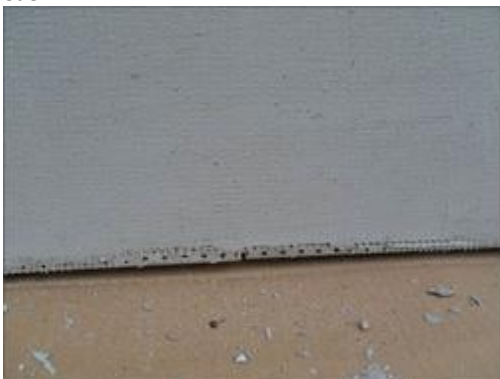
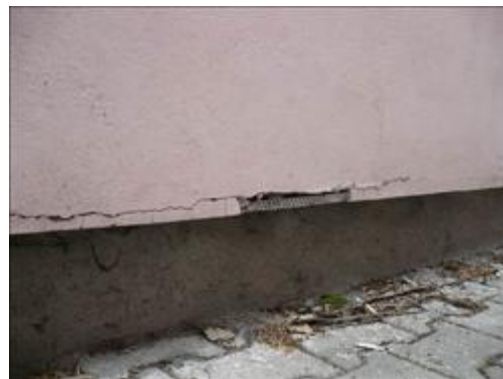
Základní vrstva není přetažena přes zakládací lištu a její důsledek

Základní vrstva včetně skleněné síťoviny musí být přetažena přes zakládací lištu. Pokud v tomto místě není základní vrstvy spojitá, i zde se velice pravděpodobně začnou projevovat trhliny.

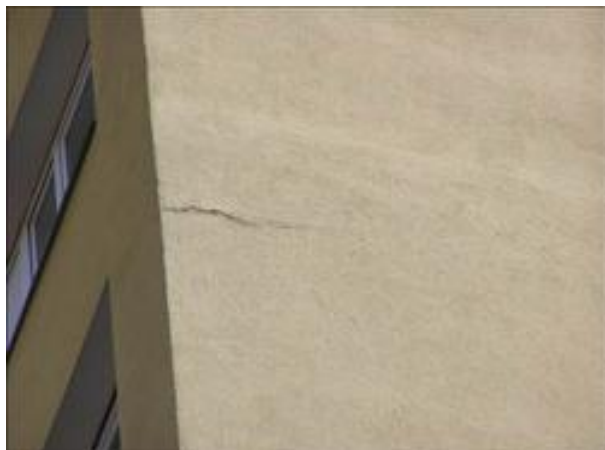
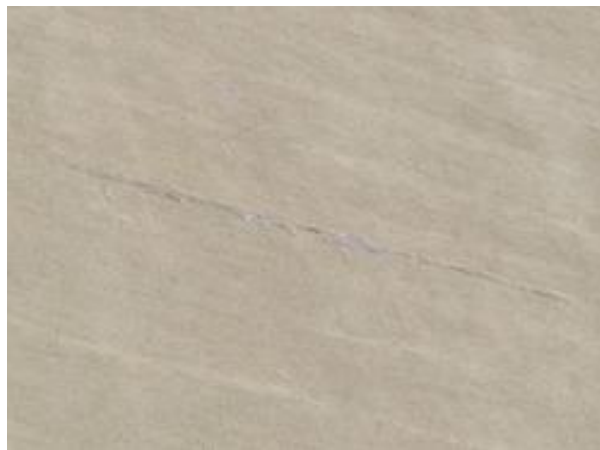
Trhlina v místě změny materiálu tepelné izolace

Velice důležité je provést speciální vyztužení i v místě, kde se mění materiál tepelné izolace (obrázky 37 a 38), což je obvykle na hranici požární výšky 22,5 m.

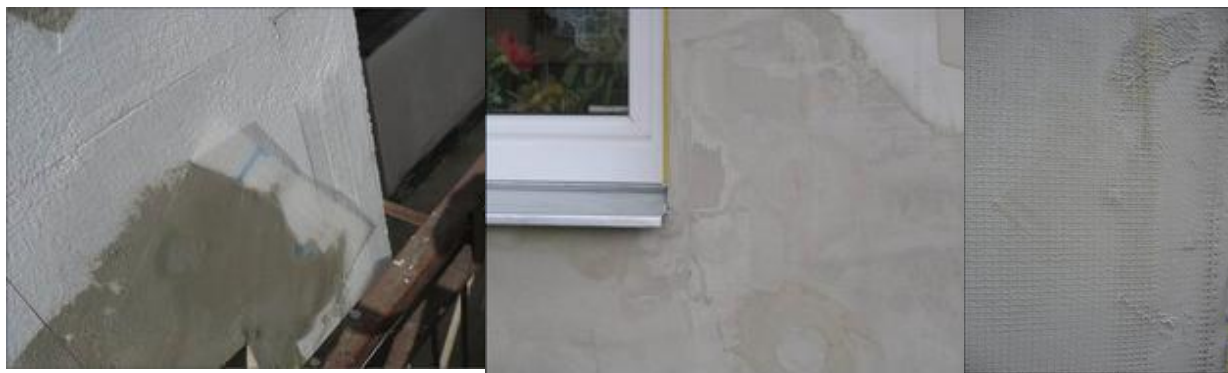
Nepřípustné zatírání skleněné síťoviny bez předchozího nanesení vrstvy stěrkové hmoty a její následné poškození

I v detailech platí, že výztužná skleněná síťovina se natahuje do již nanesené stěrkové hmoty. Výztužná skleněná síťovina nesmí být po dokončení základní vrstvy viditelná.

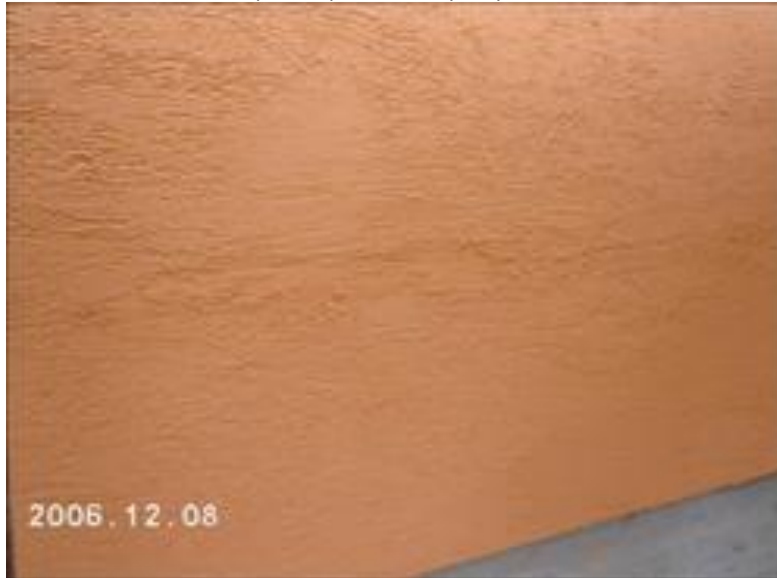
Nesprávně provedená rýhový struktura

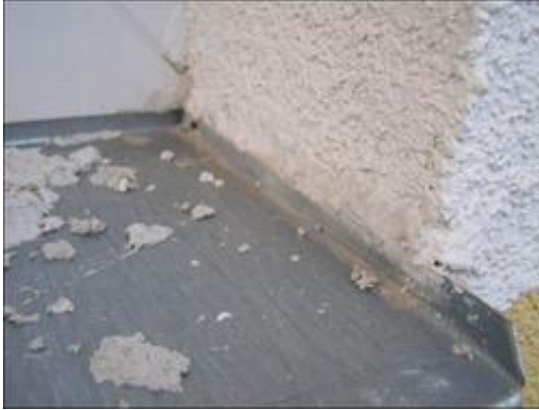
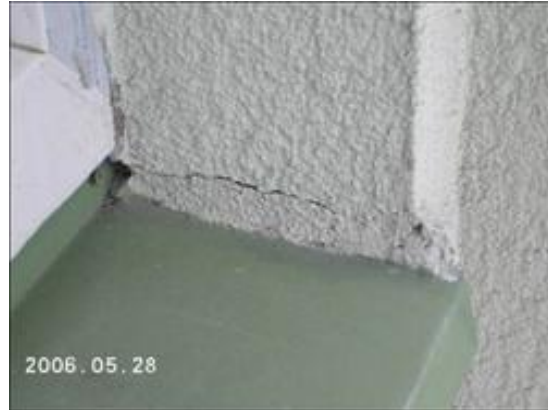
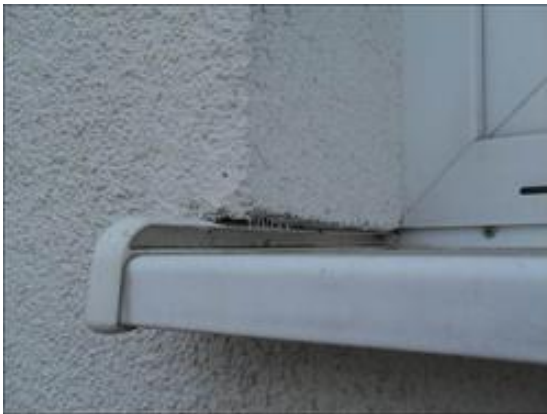
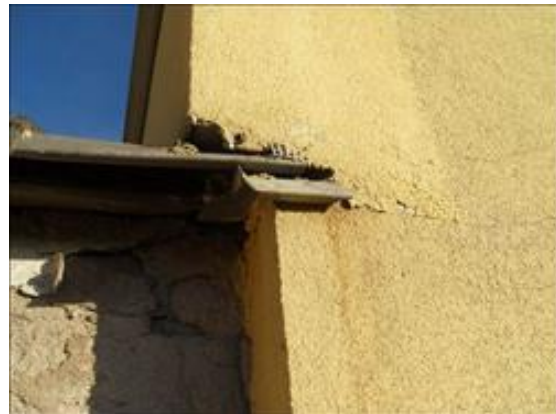
Chybné ukončení oplechování parapetu v ostění

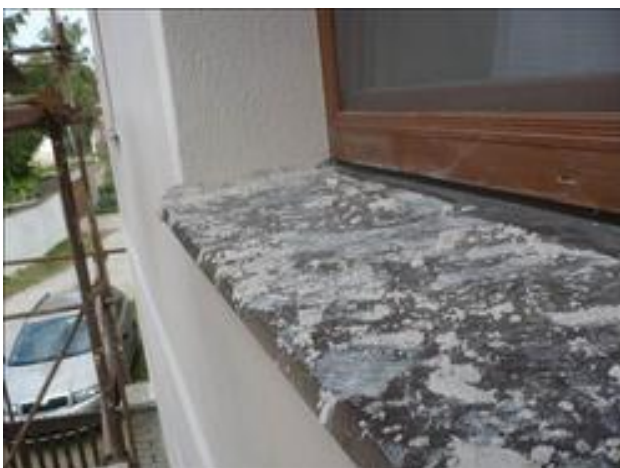
Zničené oplechování parapetu

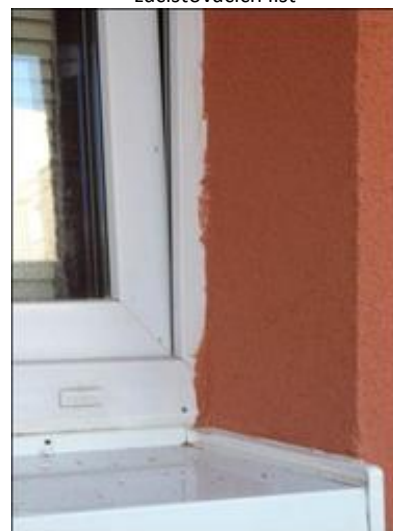
Nesprávné opravení omítky kolem rámu bez použití začíšťovacích lišt
