**Nejčastější poruchy a chyby realizace zateplení**

**ROMAN STUDENÝ**

Expert v oblasti zateplování staveb

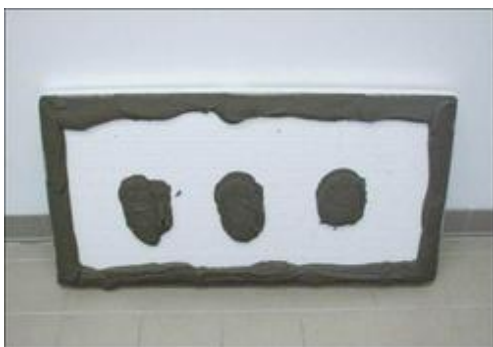
Chybné lepení desek tzv. na buchtu

Správně nanesená lepicí hmota na desku pěnového polystyrenu – po obvodě a v terčích v podélné ose

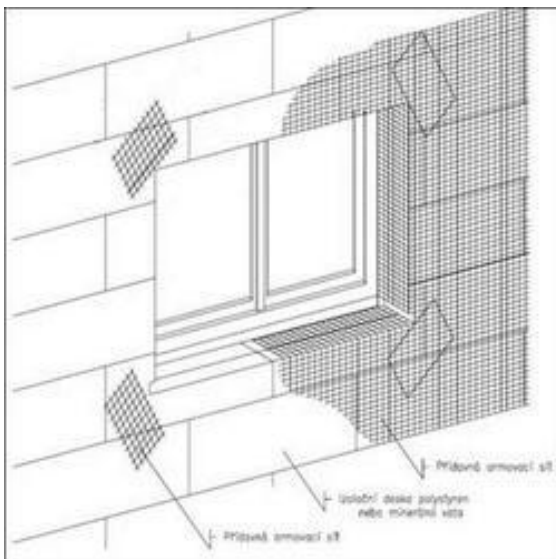
Vyztužení rohů otvorů na fasádě diagonálními přířezy skleněné síťoviny min. 20 x 30 cm

Před prováděním základní vrstvy se osazují ukončovací a rohové prvky a zesilovací přířezy skleněné síťoviny. Vše se vtlačuje do předem nanesené stěrkové hmoty. Skleněná síťovina v ploše se pak zatlačuje do předem nanesené stěrky. Skleněná síťovina se pokládá s předepsanými přesahy, min. 100 mm. Hladítkem se vložená skleněná síťovina zatlačuje do stěrkové hmoty, která prostoupí oky tkaniny. Následně se zahlujuje a podle potřeby se zatírá další vrstvou stěrkové hmoty. Obvyklá tloušťka základní vrstvy je 2 až 6 mm, optimální tloušťka je 3 až 4 mm. Při riziku zvýšeného mechanického namáhání fasády je možné provést základní vrstvu se dvěma vrstvami skleněné síťoviny nebo s jednou vrstvou tzv. pancéřové skleněné síťoviny. Pokud se skleněná síťovina dává ve dvou vrstvách, dává se bez přesahů. Druhá vrstva se vůči první ovšem pokládá na vazbu.
